## **Govern de les Illes Balears**

Conselleria de Medi Ambient,  
Agricultura i Pesca  
Direcció General d'Espais Naturals  
i Biodiversitat

Exp. Núm.: **458/16**

### **INFORME TÈCNIC SOBRE LA PROBLEMÀTICA HIDROLÒGICA QUE PATEIX EN L'ACTUALITAT EL PARC NATURAL DE S'ALBUFERA DE MALLORCA**

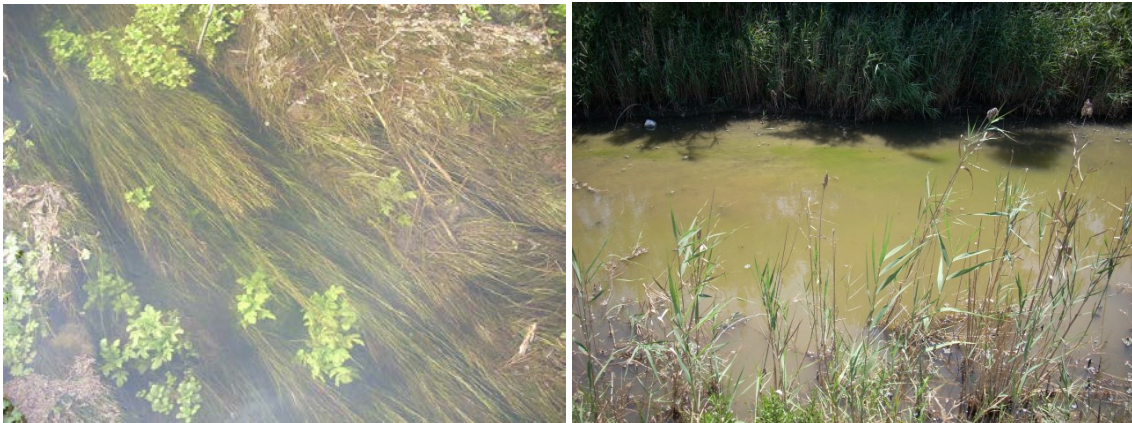
*Fotografies d'un mateix canal (Sa Siurana), quan encara hi creixien macròfits submergits de diferents espècies, amb aigües transparents i plenes de vida (foto de l'esquerra), i situació actual, amb aigües tèrboles i anòxiques, i amb creixements desmesurats d'algues filamentoses i fitoplàncton (foto de la dreta)*

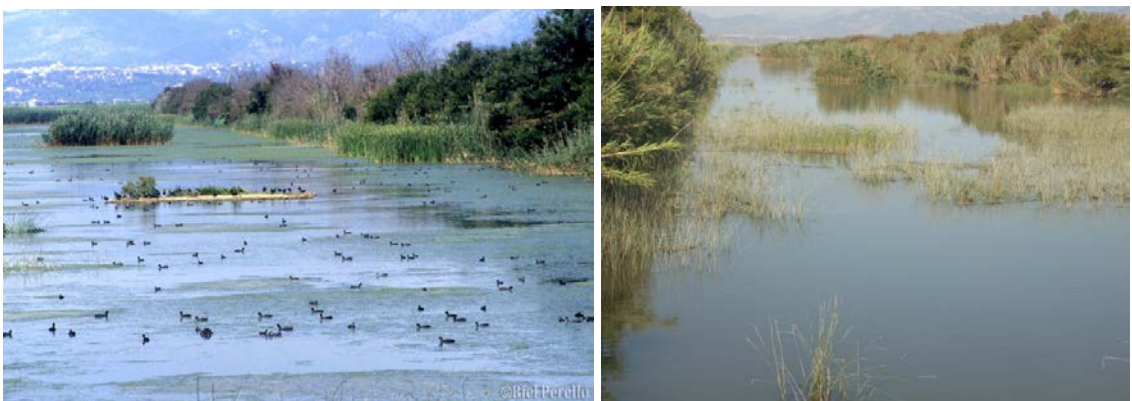
*Gran Canal, el 1992 (esquerra) i en l'actualitat (dreta). La desaparició de macròfits submergits té com a una de les seves conseqüències més visibles la desaparició d'aus aquàtiques. Si abans es podien contar més de 500 fotges en aquest canal (i ànneres, setmesons i altres espècie), en l'actualitat a dures penes se'n veuen unes poques*

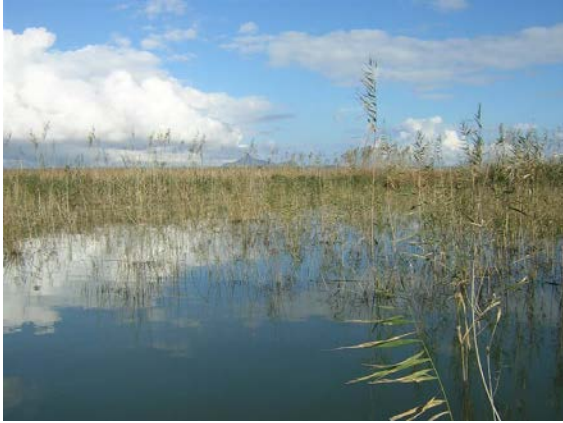
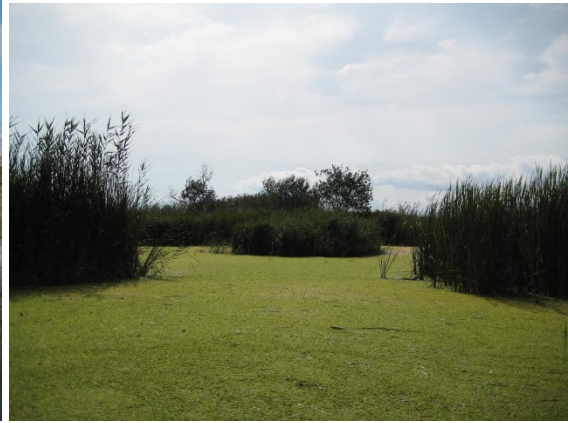
*Llacuna d'Amarador, abans i després de ser envaïda per *Enteromorpha intestinalis*, com a conseqüència de l'eutrofització extrema que afecta a les aigües*

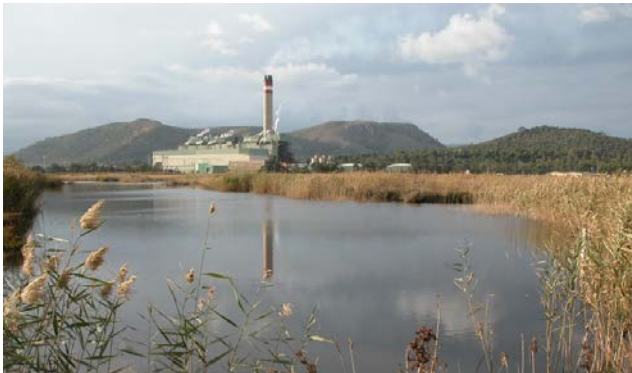
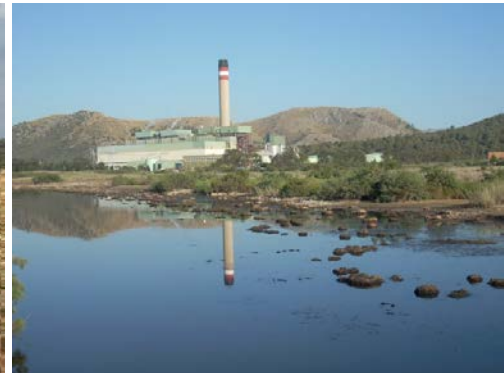
*Dues imatges dels Colombars davant de la CT des Murterar. Els extensos canyissars (fotos de l'esquerra) s'han perdut i es veuen substituïts per tamarigars i salicorniaris (foto de la dreta)*

La zona nord de s'Albufera és la que està patint una salinització creixent més acusada, fins al punt que els extensos canyissars que recobrien "es Colombars" (i part del Cibollar), han desaparegut per complert i estan essent substituïts per salicorniars i tamarigars. Molt té a veure amb aquest procés el pas de les canonades de refrigeració de la CT des Murterar, que transporten aigua marina. Les rompudes periòdiques d'aquestes canonades han estat informades en el passat, i recentment s'han detectat altres problemes afegits, com l'arribada de "salmorra" de rebuig que sobresurt de diferents arquetes situades en les proximitats de la central tèrmica.

- S’han de revisar les autoritzacions ambientals concedides a la CT des Murterar, i obligar a l’abocament zero d’aigües marines i salmorres, així com de restes de rebuig de la desnitridadora de Son Barba.

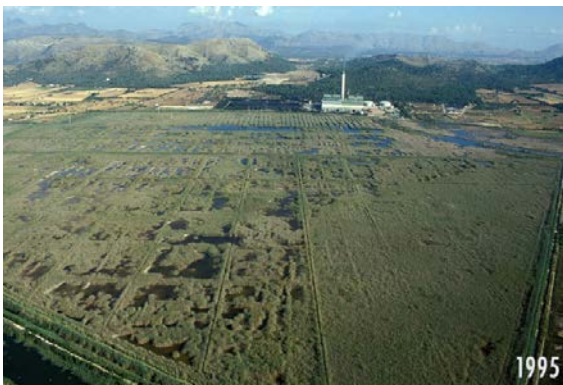
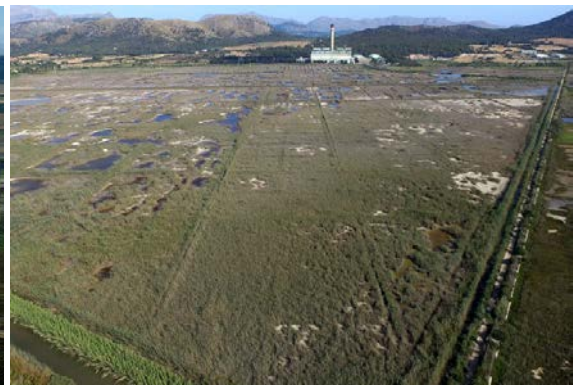
*Imatges dels Colombars, de 1995 (esquerra) i en l'actualitat (dreta). Fotografies agafades dins el mateix mes. Els canyissars estan desapareixent i en canvi es fan freqüents les grans clapes de sediments blanquinosos, plens de sal, on de moment no hi pot créixer cap tipus de vegetació*

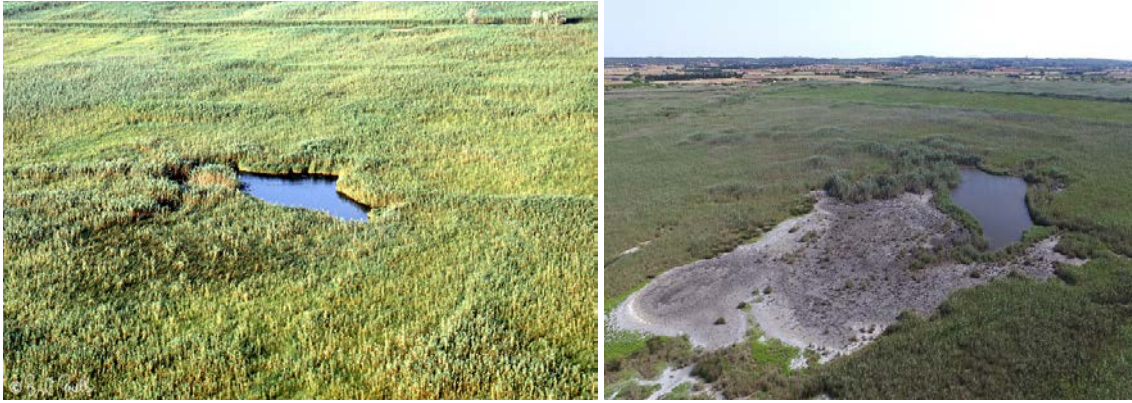
*La salinització i pèrdua de vegetació pròpia d'aigües dolces és ben patent fins i tot als mateixos ullals (surgències d'aigües, abans ben dolces, que alimenten s'Albufera). A l'esquerra, bassa des Molí a l'any 1992. A la dreta la mateixa bassa en l'actualitat*

- S'han de recuperar els ullals que es troben en pitjor estat (total o parcialment colmatats) i les sèquies que els drenen cap al interior de la zona humida.

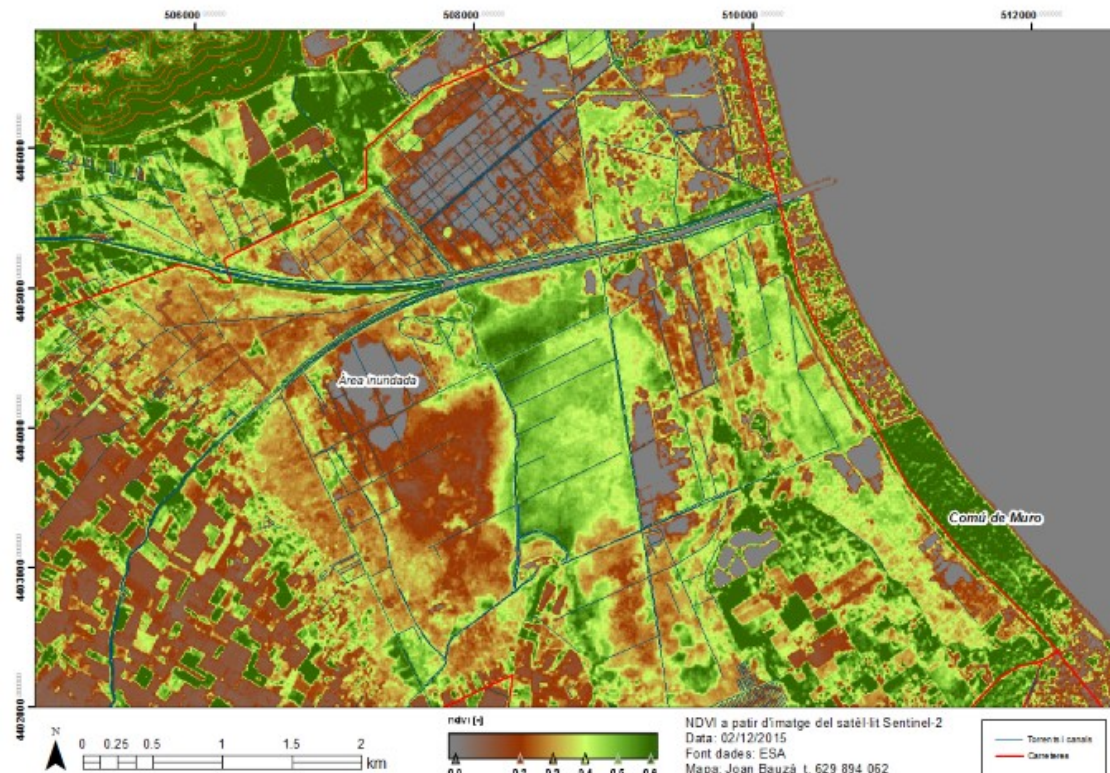
*Una darrera imatge, agafada amb el satèl·lit Sentinel i processada convenientment (procés NDVI) per detectar canvis de vegetació. Apareixen en l'actualitat grans taques de color taronja (vegetació pròpia d'ambients salats o salobres) a indrets on abans només hi havia canyissars. Els canvis afecten molt especialment als Colombars, al Ras i ses Puntes, a Son Carbonell i bona part dels Rotlos. Comencen a detectar-se canvis també a altres zones (prat de Son Serra, Patrimoni, Rotlos petit, Amarador...), senyal de que el procés de salinització de s'Albufera no s'atura i s'escampa gairebé per tota la zona humida*
