Conselleria de Medi Ambient,
Agricultura i Pesca
Direcció General d'Espais Naturals
i Biodiversitat

Exp. Núm.: **458/16**

INFORME TÈCNIC SOBRE LA PROBLEMÀTICA HIDROLÒGICA QUE PATEIX EN L'ACTUALITAT EL PARC NATURAL DE S'ALBUFERA DE MALLORCA

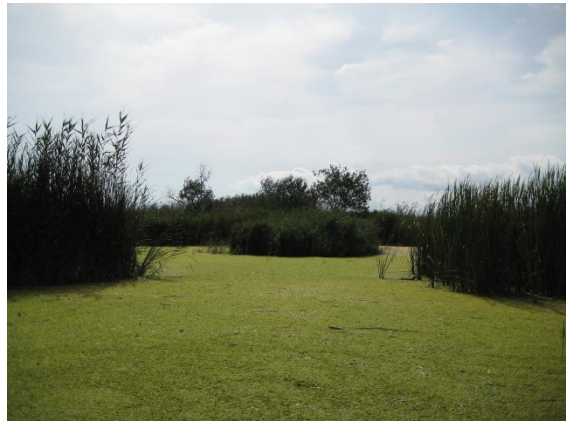
*Llacuna d'Amarador, abans i després de ser envaïda per *Enteromorpha intestinalis*, com a conseqüència de l'eutrofització extrema que afecta a les aigües*

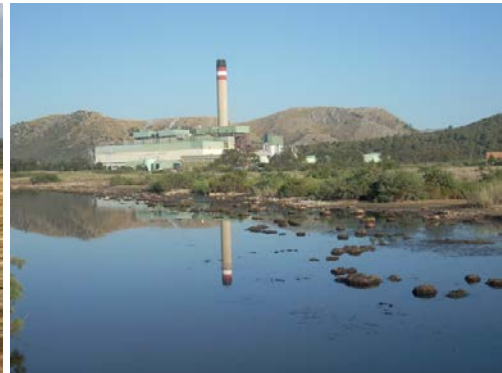
Dues imatges dels Colombars davant de la CT des Murterar. Els extensos canyissars (fotos de l'esquerra) s'han perdut i es veuen substituïts per tamarigars i salicorniars (foto de la dreta)

La zona nord de s'Albufera és la que està patint una salinització creixent més acusada, fins al punt que els extensos canyissars que recobrien "es Colombars" (i part del Cibollar), han desaparegut per complert i estan essent substituïts per salicorniars i tamarigars. Molt té a veure amb aquest procés el pas de les canonades de refrigeració de la CT des Murterar, que transporten aigua marina. Les rompudes periòdiques d'aquestes canonades han estat informades en el passat, i recentment s'han detectat altres problemes afegits, com l'arribada de "salmorra" de rebuig que sobresurt de diferents arquetes situades en les proximitats de la central tèrmica.

- S’han de revisar les autoritzacions ambientals concedides a la CT des Murterar, i obligar a l’abocament zero d’aigües marines i salmorres, així com de restes de rebuig de la desnitricadora de Son Barba.

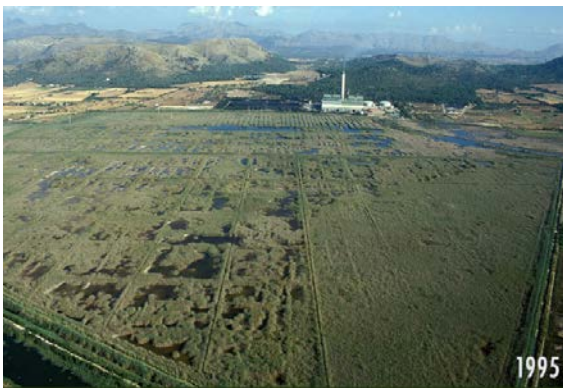
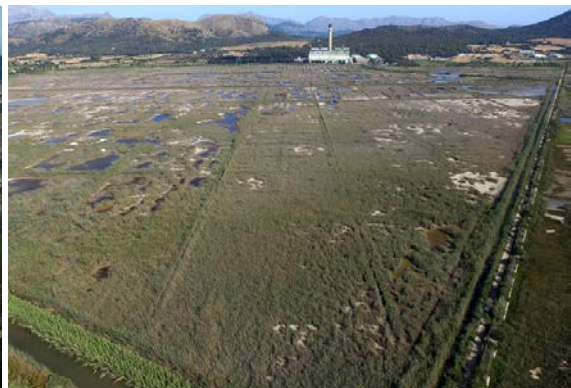
Imatges dels Colombars, de 1995 (esquerra) i en l'actualitat (dreta). Fotografies agafades dins el mateix mes. Els canyissars estan desapareixent i en canvi es fan freqüents les grans clapes de sediments blanquinosos, plens de sal, on de moment no hi pot créixer cap tipus de vegetació

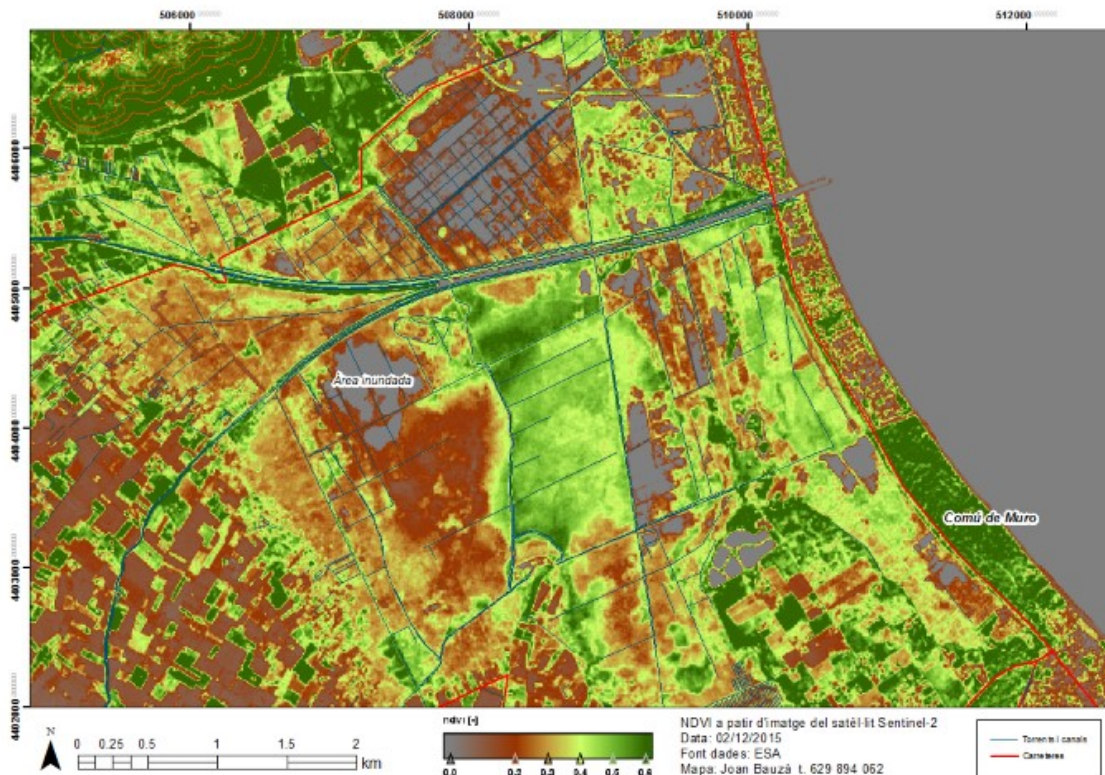
Una darrera imatge, agafada amb el satèl·lit Sentinel i processada convenientment (procés NDVI) per detectar canvis de vegetació. Apareixen en l'actualitat grans taques de color taronja (vegetació pròpia d'ambients salats o salobres) a indrets on abans només hi havia canyissars. Els canvis afecten molt especialment als Colombars, al Ras i ses Puntes, a Son Carbonell i bona part dels Rotlos. Comencen a detectar-se canvis també a altres zones (prat de Son Serra, Patrimoni, Rotlos petit, Amarador...), senyal de que el procés de salinització de s'Albufera no s'atura i s'escampa gairebé per tota la zona humida

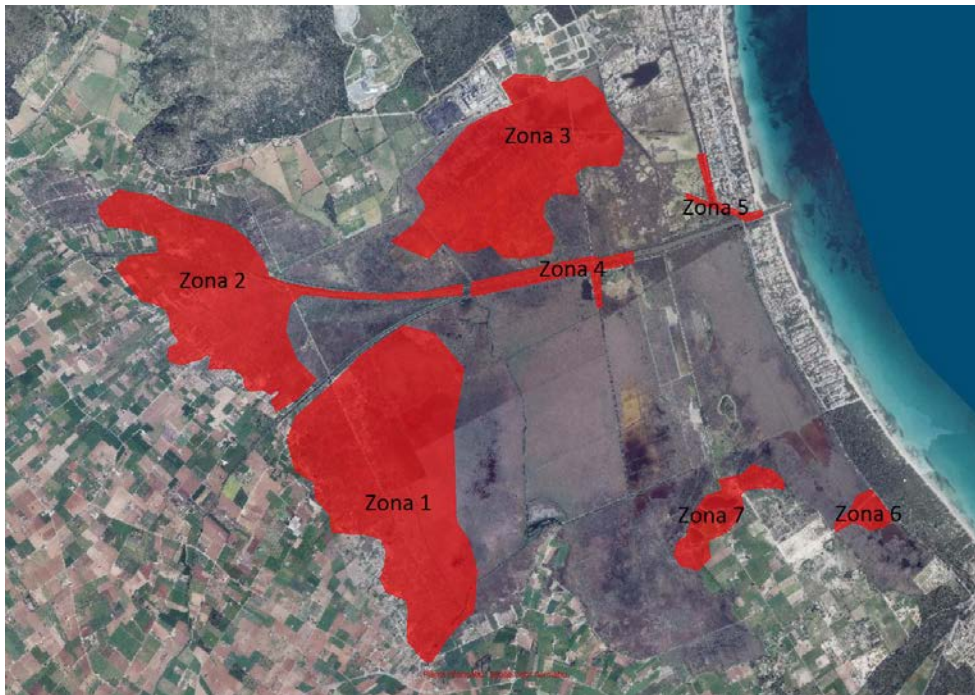
Es passa a continuació a mapejar i descriure els punts o zones on les pressions que pateix s'Albufera de Mallorca són més evidents, i on per tant s'hauria d'actuar de manera prioritària. Les zones de s'Albufera que pateixen una major pressió hidrològica s'han grafat damunt la següent imatge.
